**Pengaruh genangan Bendung Sedau terhadap kestabilan lereng  
Lembah Cerorong, Kabupaten Lombok Tengah,  
Provinsi Nusa Tenggara Barat**

*The Influence of Sedau Dam againsts slope stability of Cerorong Valley,  
Central Lombok Regency, West Nusa Tenggara Province*

Alwin Darmawan dan Dadi Supardi

Badan Geologi

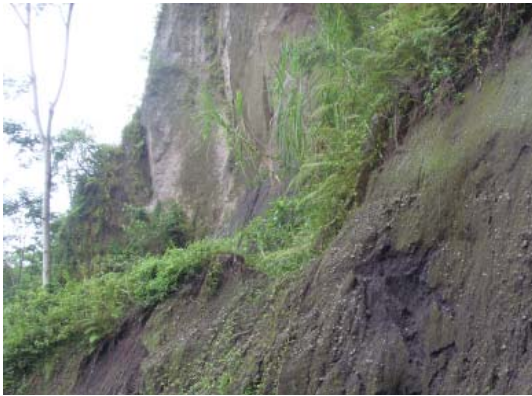
lereng yang mengakibatkan bentuk lereng pada lembah menjadi tebing hampir tegak (Gambar 10).

Gambar 10. Foto yang memperlihatkan erosi dan pengikisan secara horizontal, dicerminkan dengan torehan-torehan pada lereng, dan menjadikan tebing tegak.

- Membuat undak atau teras untuk memperkecil (melandaikan) sudut kemiringan lereng yang dikombinasikan dengan bangunan penahan lereng, seperti bronjong kawat isian batu;
- Membuat bronjong kawat isian batu dan cerucuk pada bagian kaki lereng lembah pada bagian yang sudah longsor (runtuh)
